Rénovation du château Mühlbacher Klause

Objet: Château Mühlbacher Klause
Mühlbach, Trentin-Haut-Adige, Italie

Les résines liquides modernes sur la rénovation des monuments historiques

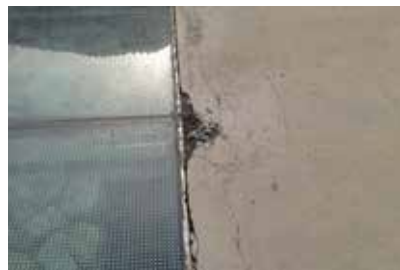
3. Les raccords le long des éclairages zénithaux étaient les premiers touchés. Ils ont été mis de niveau avec le mortier Wecryl 242 après avoir préparé le support.
