Rénovation du château Mühlbacher Klausen

Objet: Château Mühlbacher Klausen
Mühlbach, Trentin-Haut-Adige, Italie

Les résines liquides modernes sur la rénovation des monuments historiques

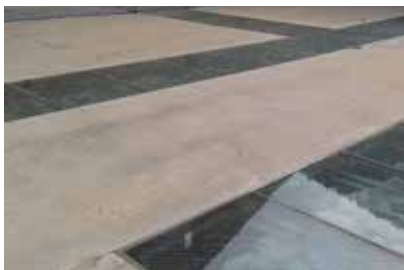
1. Le sol industriel à base de ciment, dans lequel étaient intégrés les éclairages zénithaux, s'était effrité et présentait de grosses fissures.

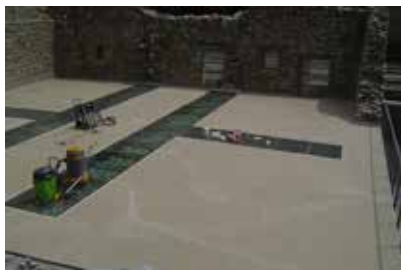
2. Le support à rénover a été nettoyé de manière adéquate, puis préparé pour le revêtement suivant.

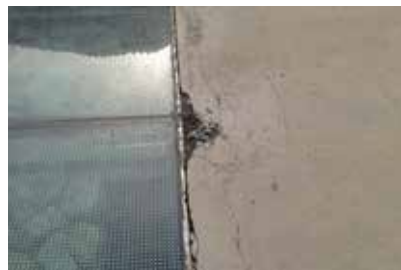
3. Les raccords le long des éclairages zénithaux étaient les premiers touchés. Ils ont été mis de niveau avec le mortier Wecryl 242 après avoir préparé le support.

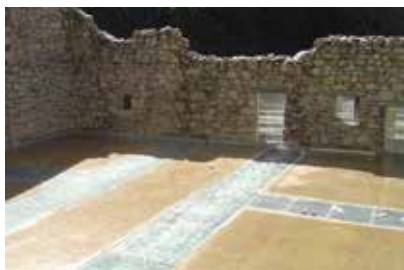
4. L'enduit d'imprégnation Wecryl 276 a été appliqué en couche fine.

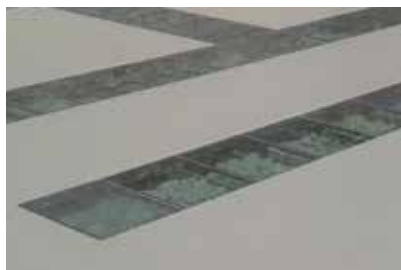
5. Les raccords le long des éclairages zénithaux ont été étanchés avec Wecryl 230 thix renforcé d'un voile.

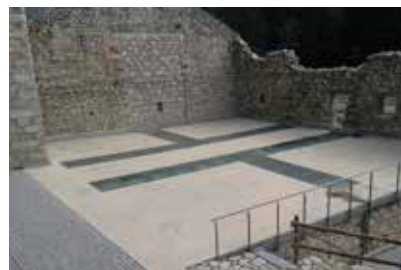
6. Le mortier autolissant Wecryl 233 égalise la surface, il ponctue les fissures capillaires et fait office d'étanchéité. La mise en couleur finale a été réalisée avec la finition Wecryl 288.
