Piscine à Vingelz

Étanchéité sous le dallage

Étanchéité sous le dallage en céramique

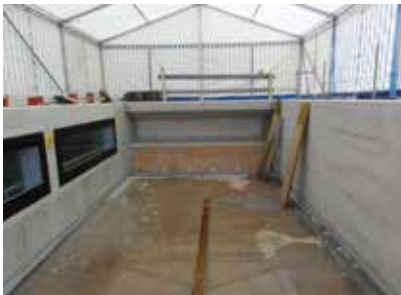
Le bassin avant les travaux d'étanchéité.

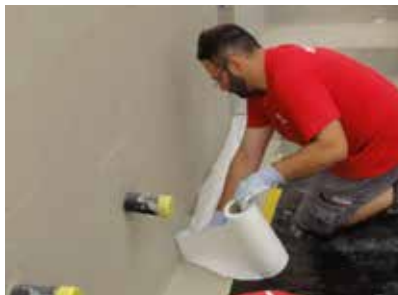
Travaux d'étanchéité avec Wecryl 235 et le voile Weplus.

Toutes les surfaces inclinées, les parois et les niches pour volets roulants ont été traitées avec Wecryl 276 et Wecryl 235 renforcé d'un voile. Afin d'assurer la pose des dalles en céramique, Wecryl 235 a été, par ailleurs, sablé en excès.

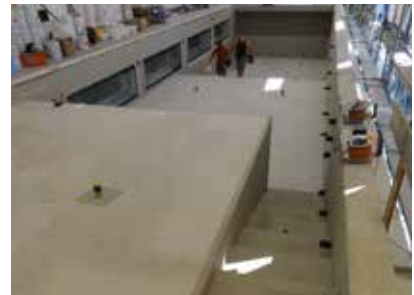
Le bassin est désormais étanche.

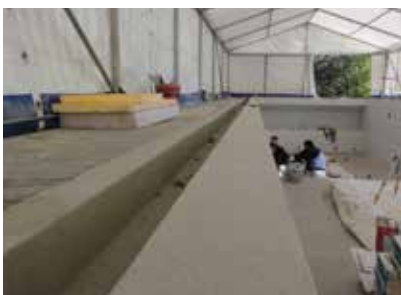
Détail de la goulotte.

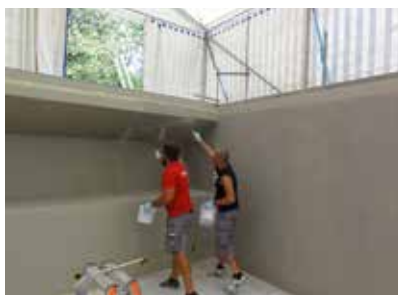
Le sable qui permettra la pose des dalles est répandu sur Wecryl 235.

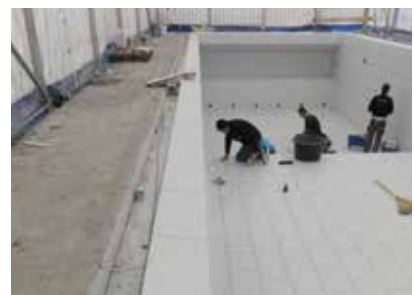
L'étanchéité est recouverte de dalles en céramique.
